# **IX Simposio Nacional sobre Taludes y Laderas Inestables**

## **TALUDES 2017**

**27 – 30 Junio 2017, Santander, España**

**E. Alonso, J. Corominas y M. Hürlimann (Eds.)**

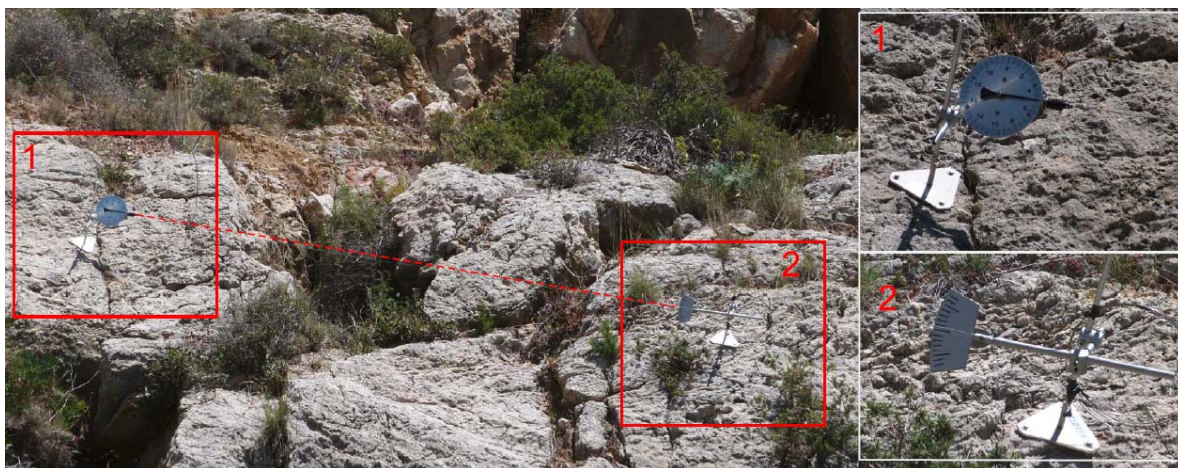
Figura 9. Fisurímetro de hilo instalado en la parte superior del escarpe calcáreo. El limbo de 18 cm de diámetro permite realizar las lecturas visualmente hasta una distancia de 50 m.

La presencia de una abertura situada en la parte alta del escarpe calcáreo y alejada del frente propio de estabilización motivó la instalación de un fisurímetro de hilo con lectura de gran limbo que permitía el control a distancia y con una precisión de 0.1 mm de los movimientos, Figura 9.

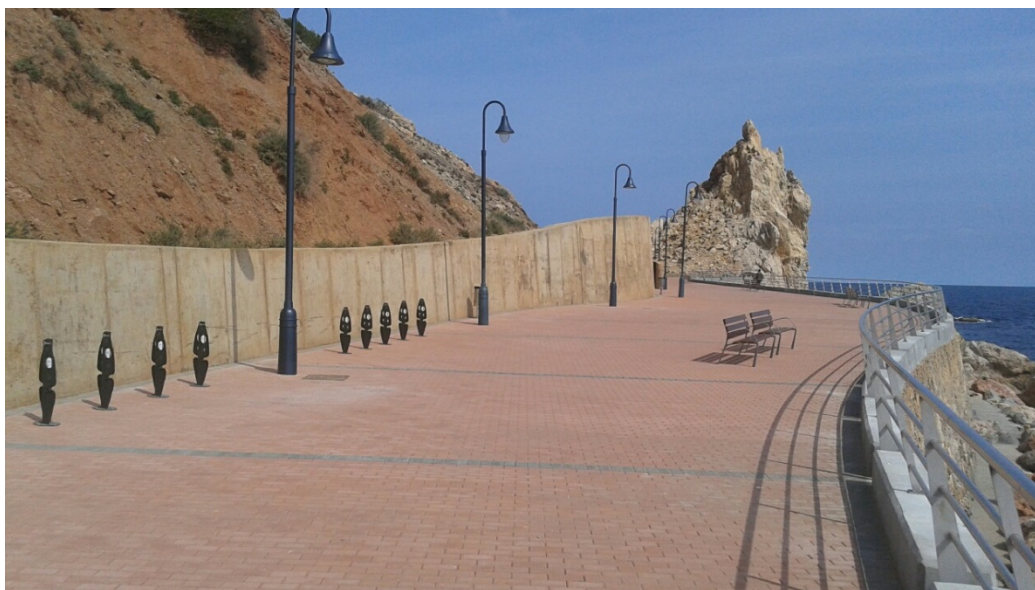
Figura 10. Vista actual del paseo con las actuaciones de protección y urbanización ejecutadas.

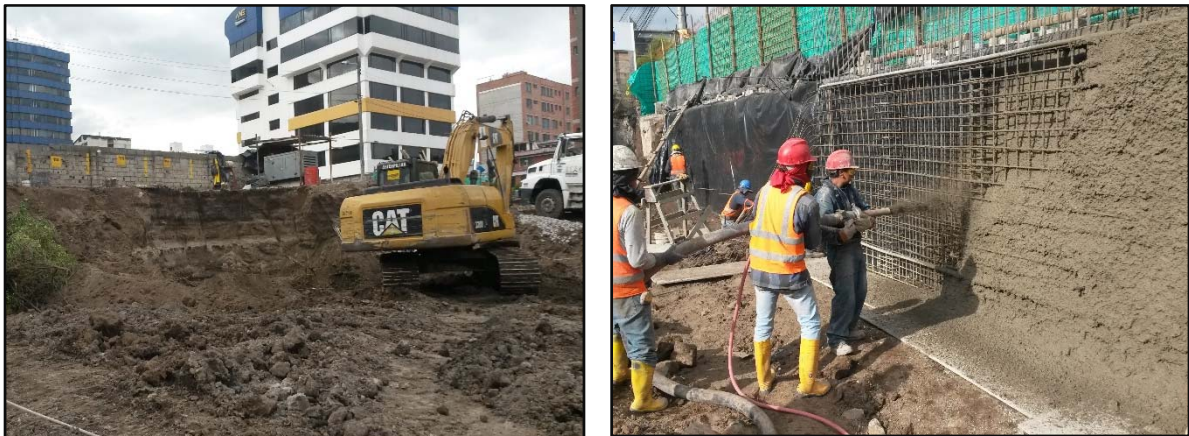
Figura 1. Proceso constructivo de “*soil nail walls*” en la ciudad de Quito

En la capital ecuatoriana, el proceso constructivo ejecutado en excavaciones parciales por niveles desde el perfil natural del terreno hasta el sótano más bajo, ha traído consigo la aplicación de la técnica de “*Soil Nailing*” como mejora del terreno en cada fase de excavación (altura promedio 3 m) o constructiva (ver Figuras 1 y 2).

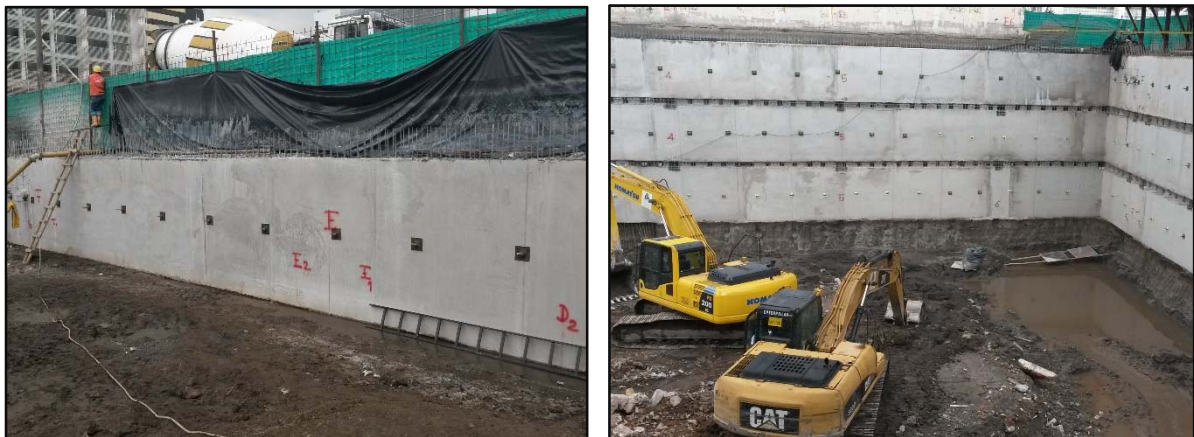
Figura 2. Fases constructivas de “*soil nail walls*” para sótanos para aparcamiento vehicular

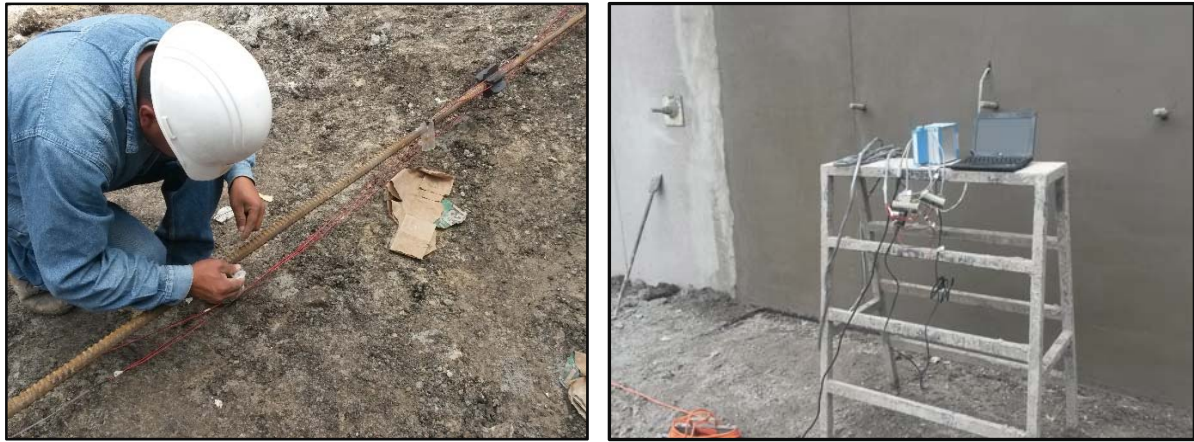
Figura 6. Instalación de *strain gauges* en barras de anclaje y lectura periódica de *strain*

Para obtener información real del comportamiento de este tipo de estructuras, durante el proceso constructivo de esta pantalla anclada se ha planificado una campaña de monitoreo de sus fases constructivas con ayuda de *strain gauges* adheridos adecuadamente a las barras de acero de los anclajes de seleccionadas filas, y con ayuda de equipos electrónicos de adquisición de datos obtener valores periódicos de ‘strain’ para estimar en obra los esfuerzos de tensión en los anclajes (ver Figura 6).

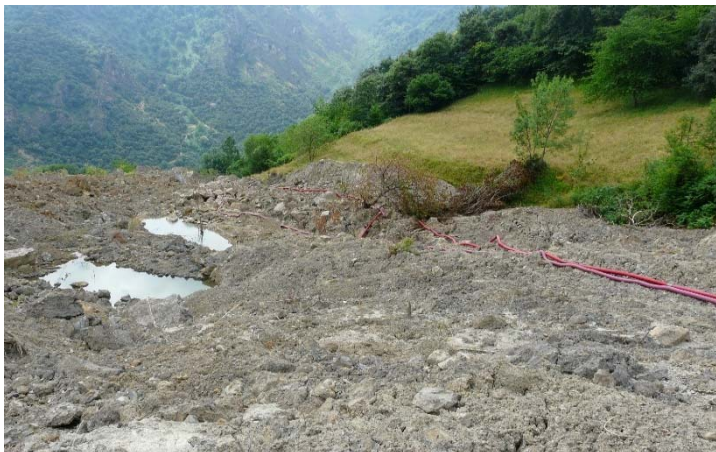
Figura 3: Evacuación inicial de acuíferos liberados

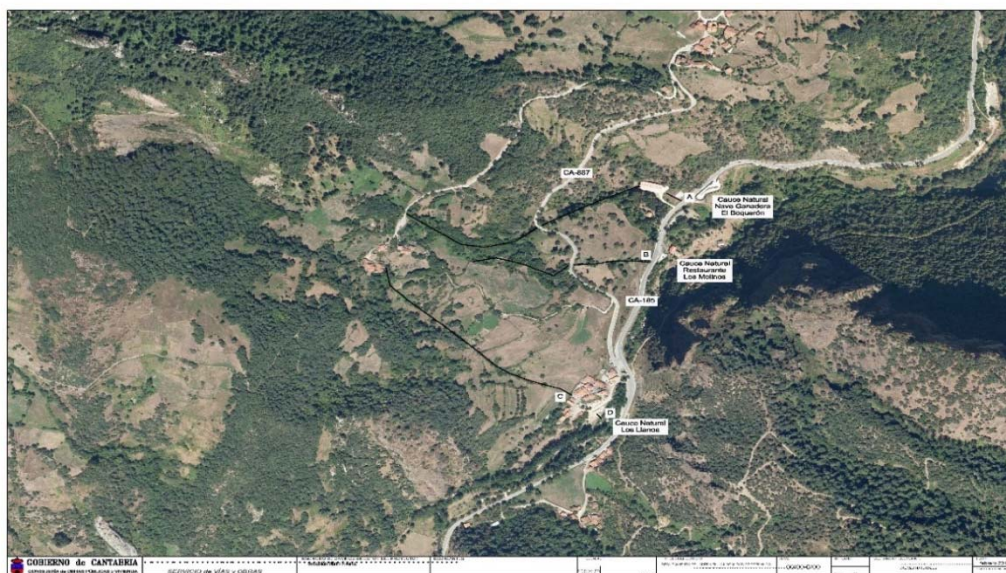
Figura 4: Ortofoto de los acuíferos a los que vierte el área de estudio. Gobierno de Cantabria

En la imagen siguiente se reflejan los acuíferos a los que vierten las aguas derivadas del área de estudio. Estos corresponden, al SW se encuentra el cauce natural de los Llanos, hasta el evento apenas tenía caudal de agua, al N de este que desemboca en la carretera CA-185 el denominado Cauce natural Restaurante Los Molinos y, más al N de éste se encuentra el conocido como Cauce natural Nave Ganadera El Boquerón. Este atraviesa por debajo de la carretera CA-887 que va a Mogrovejo

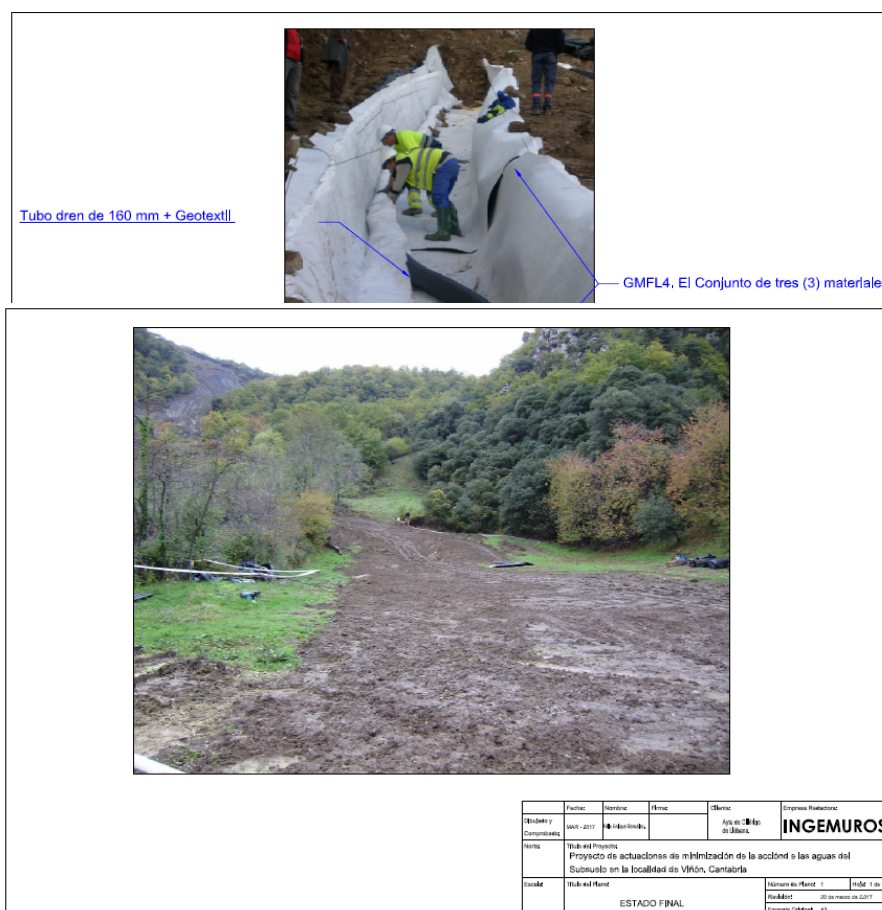
Figura 10: Estado Final posterior a la instalación del Drenaje.

Una vez ejecutados los trabajos se procede al tapado de las zanjias dejando el terreno en su estado inicial con la seguridad de un drenaje interno que evacúa las aguas internas de las tierras evitando la saturación y, por ende, el movimiento de los terrenos por gravedad.

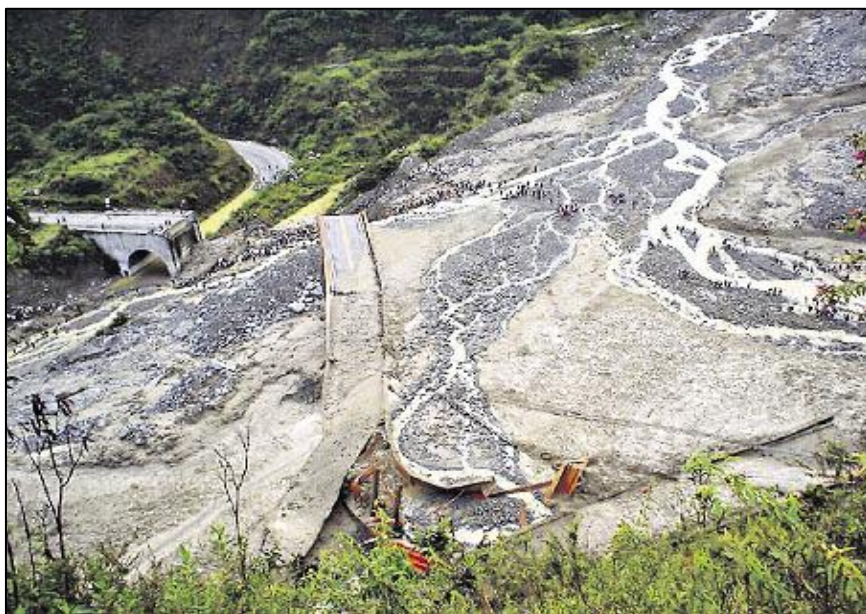
Figura 1. Estado del puente tras el huayco del 2005

quebrada Yanango, debido a las fuertes lluvias registradas en la zona, generó el colapso del puente atirantado existente, imposibilitando el tránsito vehicular.

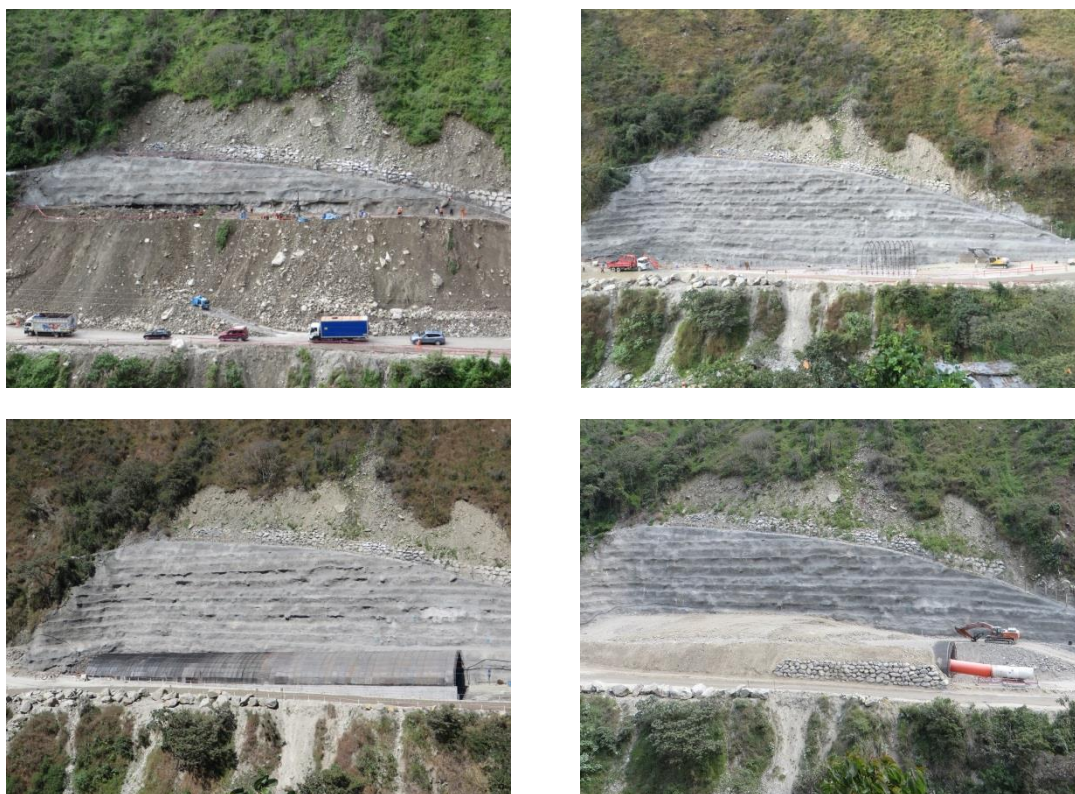
Figura 4. Secuencia de ejecución del portal de entrada del túnel Yanango

Tras la excavación del talud se ha ejecutado un falso túnel de 84 m de longitud que se ha rellenado posteriormente, disminuyendo la altura de los taludes definitivos hasta los 25 m. Este relleno colabora con la estabilidad del talud al disminuir la altura libre del mismo.

La excavación del talud se inició en febrero de 2016 y finalizó en Mayo de 2016, completándose el relleno del falso túnel en noviembre de 2016; así se ha logrado evitar los meses de mayores precipitaciones en la zona lo que ha favorecido la estabilidad.

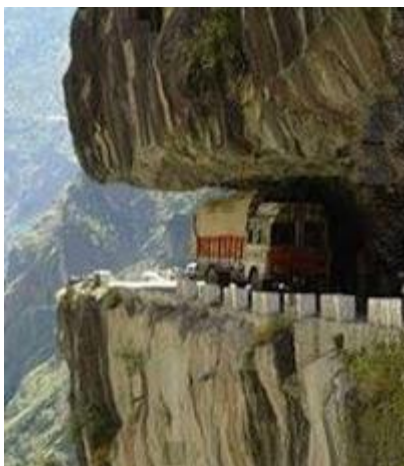
Rohtang túnel (Himalaya)

La excavación de túneles a media sección no es un recurso habitual por lo que la información disponible de este tipo de soluciones es limitada. Sin embargo, en algunas zonas como el Himalaya, su empleo es mayor que los túneles a sección completa o excavaciones en trinchera debido a sus reducidos costos y tiempo de ejecución.

Asimismo, la ejecución de medios túneles ayuda a mejorar la integración ambiental al minimizar la afección de los taludes, ya que la excavación de taludes siguiendo la metodología habitual puede dar lugar a taludes de gran altura, muy costosos y de gran impacto visual.

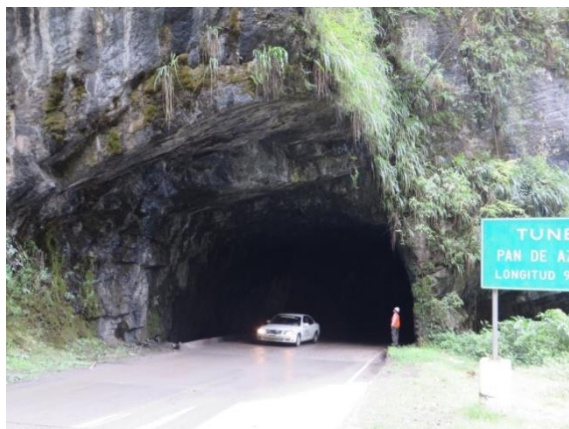
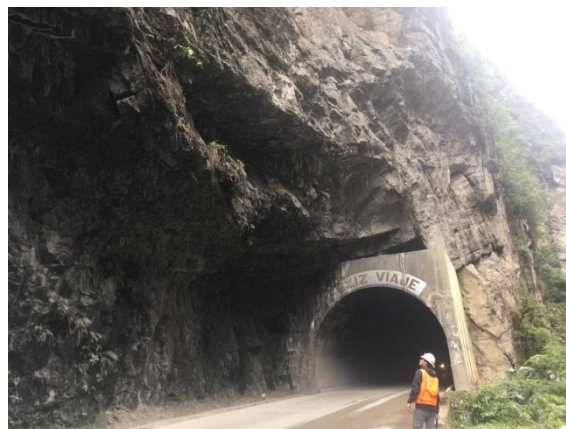
Túnel Pan de Azúcar

Del mismo modo, en las proximidades del túnel de Yanango se encuentran algunos túneles excavados con la misma metodología de emboquille que la empleada en el túnel de Yanango.

Figura 6. Medios túneles en la carretera Tarma-La Merced (entorno del túnel Yanango).

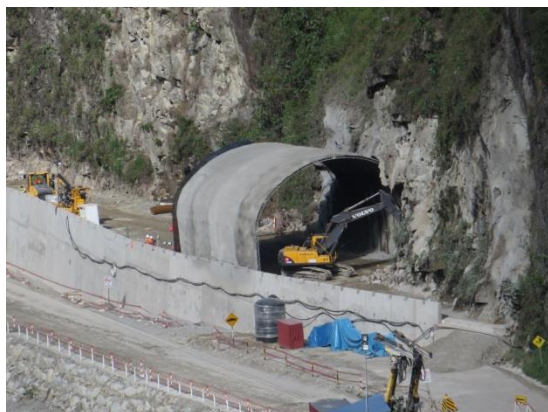
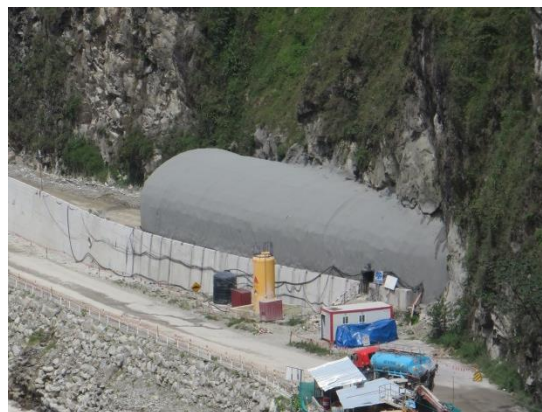
Figura 8. Secuencia de ejecución del portal de salida del túnel Yanango

De este modo, se finalizó la ejecución del emboquille a media sección en marzo del 2016 sin incidencias de consideración y mostrando una situación estable hasta la actualidad. La estabilidad global de la excavación se ha mantenido en todo momento sin mostrar ni apertura de juntas por encima de la excavación ni movimientos de consideración.

Finalmente, se instaló un tratamiento de impermeabilización exterior que limita la filtración de agua de escorrentía superficial al interior del túnel, protegiendo la estructura de falso túnel de los daños causados por el agua.

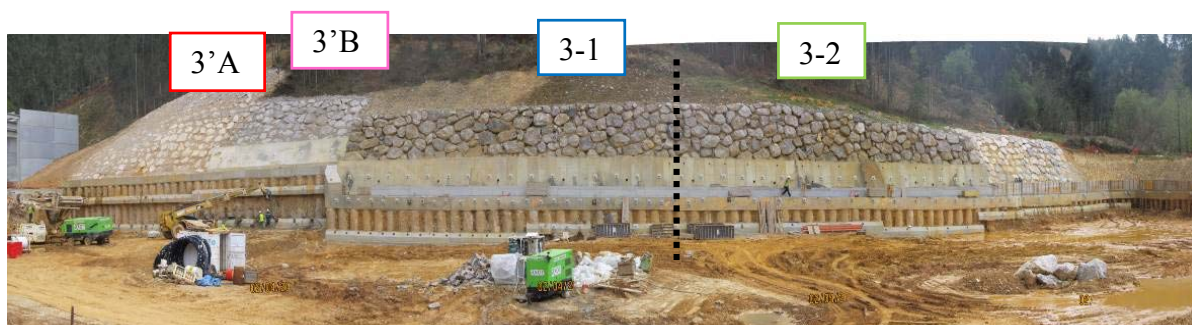
Figura 2. Vista general de la pantalla en la zona más crítica (2/4/2014) en una fase previa a la excavación máxima.

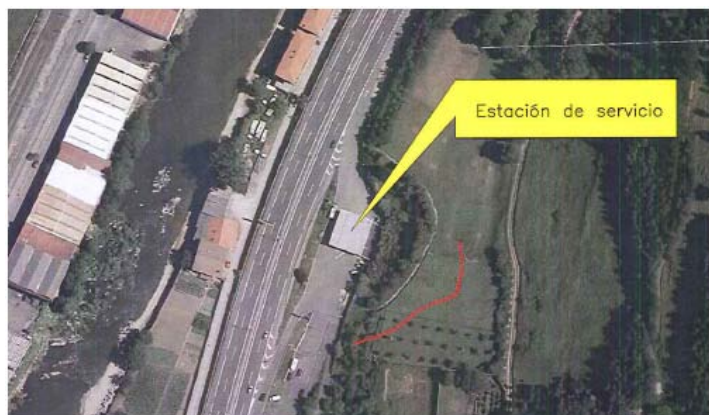
De nuevo, en febrero de 2013 se producen nuevos movimientos, deformando el muro y afectando al suelo de la estación de servicio, produciendo levantamientos, y formándose una gran grieta de tracción en la coronación del deslizamiento. Estos movimientos trataron de solventarse mediante un proyecto constructivo que consistió en la generación de una berma a altura variable y un talud de 50-60° complementados por una escollera hormigonada en el trasdós del muro de gaviones, dejando instalados sistemas de auscultación para controlar los movimientos de la ladera.

Fig. 1: Vista aérea de la zona de estudio en Abril de 2013 y posición de la grieta de tracción del deslizamiento.

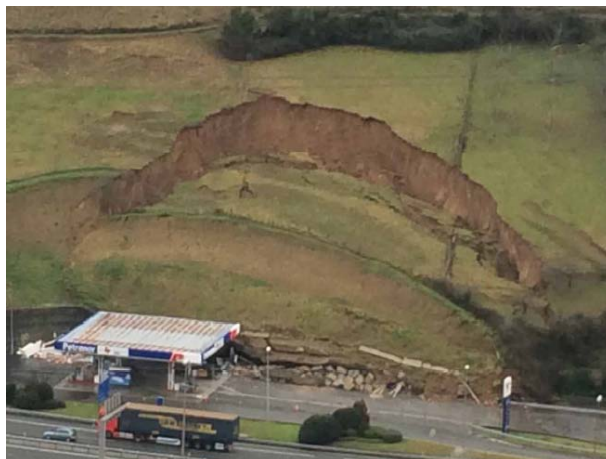
Finalmente en febrero de 2015, tras registrar anomalías en los sistemas de auscultación, después de un periodo de fuertes lluvias y sin tiempo efectivo para llevar a cabo medidas correctoras, se produjo el siniestro que acabó sepultando el edificio de la estación de servicio. Se efectuó una actuación de emergencia en la que se retiraron tierras de la parte superior del talud, para evitar temporalmente el efecto remontante del deslizamiento.

Fig. 2: Deslizamiento de Febrero de 2015.

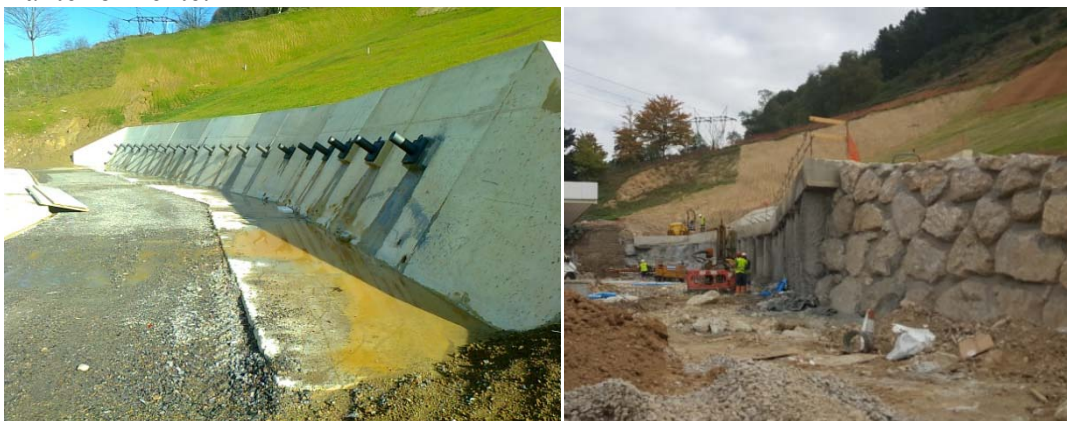
- **Pantalla de pilotes.** Dados los requerimientos de espacio para la reconstrucción del edificio de la estación de servicio, se proyectó una pantalla de pilotes como cierre de las medidas de contención en la parte frontal del deslizamiento, lo que permitía realizar un cierre completamente vertical y en la posición requerida. La pantalla está formada por pilotes de 130 cm de diámetro separados 145 cm entre ejes, con una longitud total de 12,20 m de los cuales 4 funcionan como ménsula, quedando atados mediante una viga de coronación. Así mismo, se proyectó el gunitado del frente en ménsula de la pantalla de pilotes y la ejecución de drenes californianos entre pilotes para asegurar la no retención de agua en el trasdós.

- **Muro de escollera y cierres de escollera** en los taludes. Los cierres laterales de l muro de pilotes y el resto de los taludes se diseñaron con soluciones más flexibles (muro y piel de escollera), evitando así el encarecimiento que hubieran supuesto cerrar completamente todo el talud con las soluciones estructurales descritas anteriormente.

Fig. 5: Vistas muro anclado terminado (izda) y muro de escollera y pantalla de pilotes (dcha.).

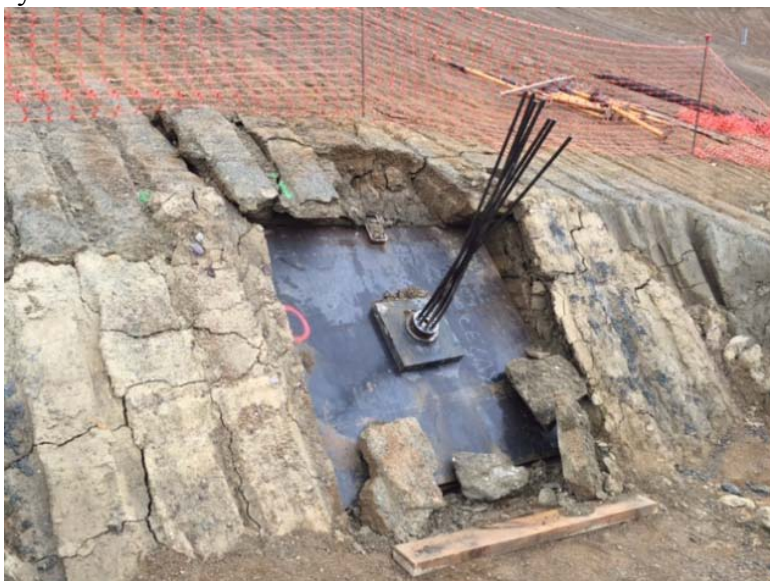
La realización de ensayos de investigación conlleva la aplicación de cargas muy superiores a las de proyecto directamente sobre el terreno natural, esto implica la necesidad de un buen diseño de elementos de reparto que impidan que se supere la carga máxima de hundimiento y se produzca una rotura en superficie. Este condicionante obligó a la construcción de grandes dados de hormigón provisionales que sirvieran de elemento de reparto para la correcta ejecución del ensayo.

Fig. 2: Rotura del terreno en superficie.

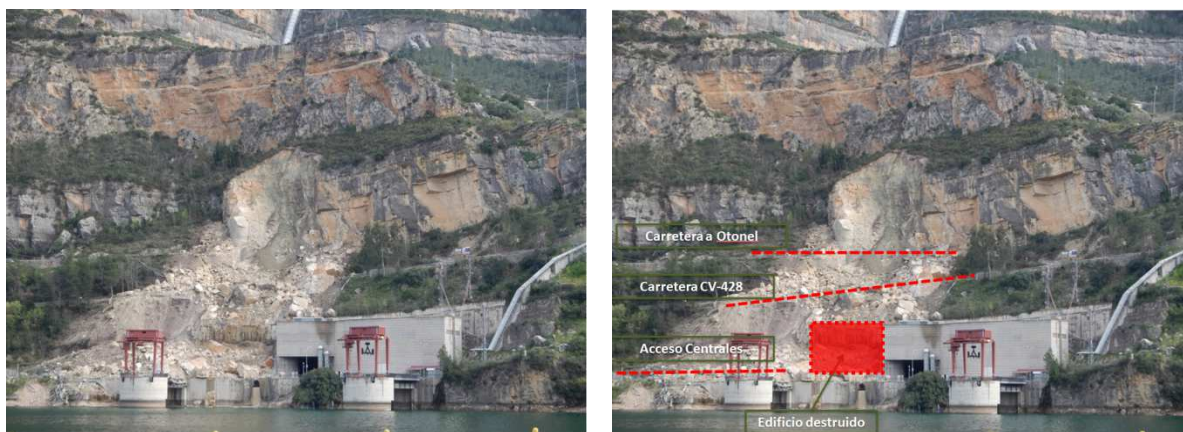
**Figura 1:** Afecciones tras el desprendimiento.

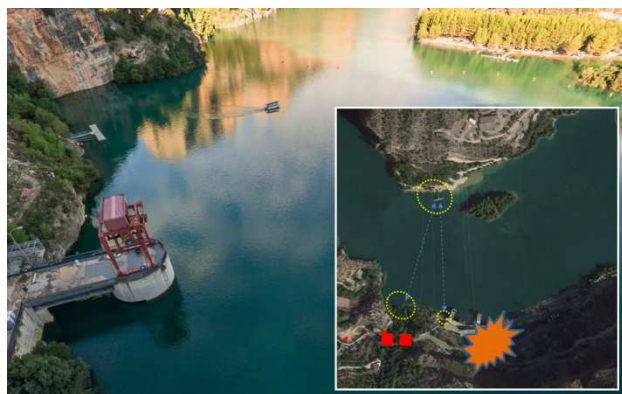
**Figura 2:** Transporte fluvial y pantalanes

Para ello fue necesario habilitar sendos pantalanes (en el lado de Margen Izquierda del embalse de Cortes y aguas arriba del desprendimiento), así como una senda para el acceso desde estos a la carretera que daba acceso al pueblo. Posteriormente se contrató un servicio fluvial que permitía el tránsito de personas durante las 24h del día.

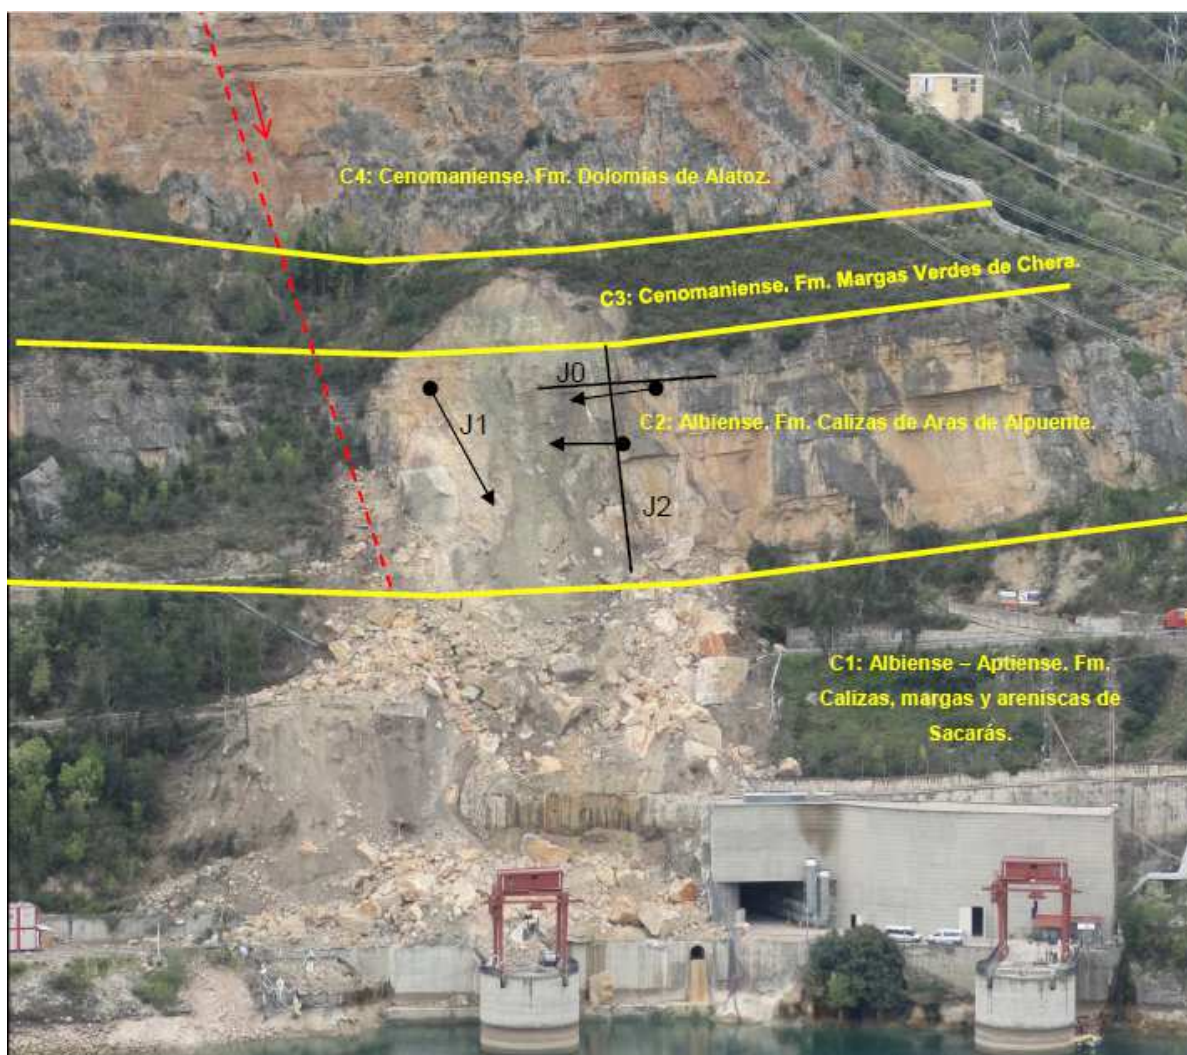
**Figura 4:** Vista frontal desde el norte del macizo. Identificación de formaciones estratigráficas y de la falla intraformacional (línea roja discontinua). Se señalan también algunas discontinuidades de las familias principales: J0 (estratificación), J1(plano de deslizamiento),J2 (planos de despegue).

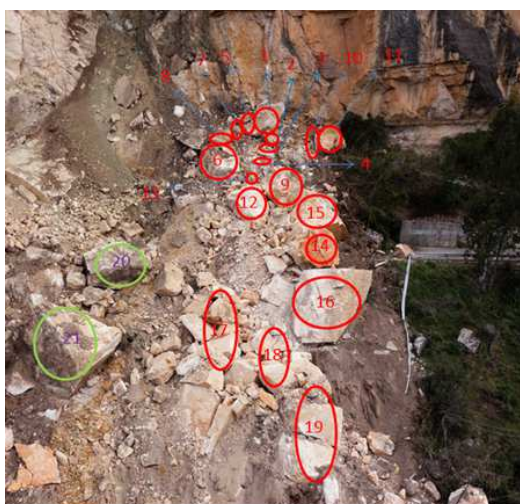
Fase 3: Estudio de los niveles de apoyo de los bloques, sujeción provisional y fragmentación controlada de los más grandes para su retirada. En esta fase, se planteó el “desmontaje del desprendimiento”, pasando a analizar cada una de las rocas y planteando un plan de retirada de las mismas, de forma que se mantuvieran criterios de seguridad, tanto en cuanto , la retirada de cada bloque, no rodara, ni descalzara un bloque superior susceptible de caer desde la parte superior del talud.

**Figura 6:** definición del “ desmontaje”  
De bloques

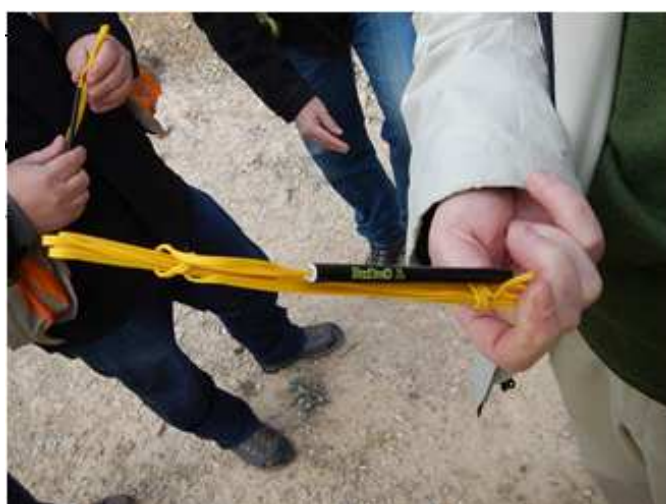
**Figura 7:** Dispositivo de fragmentación pirotécnica

El tamaño de algunos de bloques era de tal envergadura, que resultaba imposible retirarlos mediante maquinaria convencional, de forma que fue necesaria su fragmentación en bloques más pequeños que pudieran ser ya manipulados usando maquinaria.

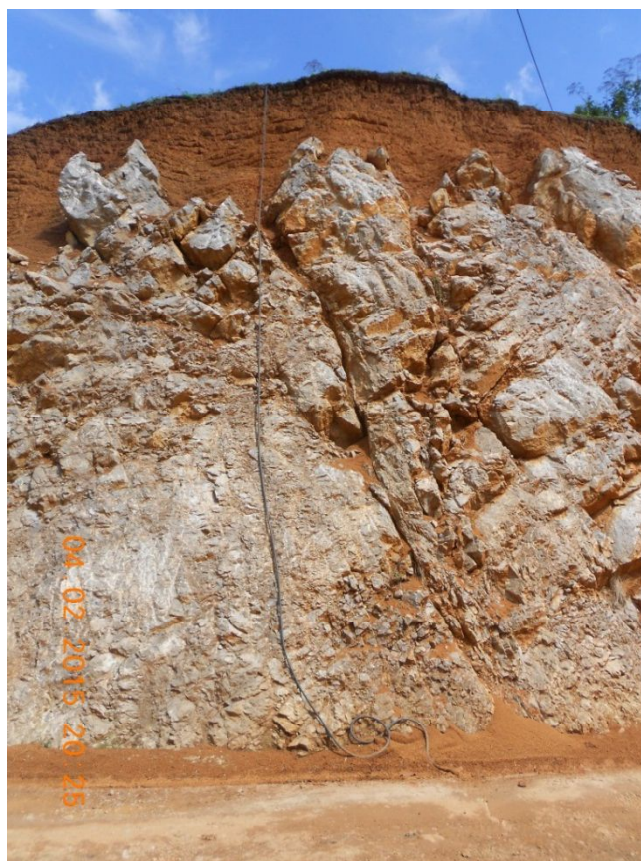
El camino de acceso a la Casa de Máquinas (cota 646,40) salva una diferencia de cota de unos 190 m y ha sido construido desmontando lateralmente la ladera (o en trinchera), con talud de unos 15 m de altura (que, excepcionalmente, llega a 40 m). En estos caminos puede verse bien la Formación Cobán y como, superficialmente, está constituida por calizas surcadas por diaclasas y discontinuidades que definen “bloques rocosos”, de diámetro medio desde 10-20 cm hasta del orden del metro, con un grado de alteración de III-IV. En las zonas más

altas de estos desmontes se ve un suelo residual (grado V-VI), que se corresponde con surcos que ha labrado el agua (Foto 1).

Foto 1. Perfil genérico de desmontes (junto al emboquille de la entrada al Túnel 2)

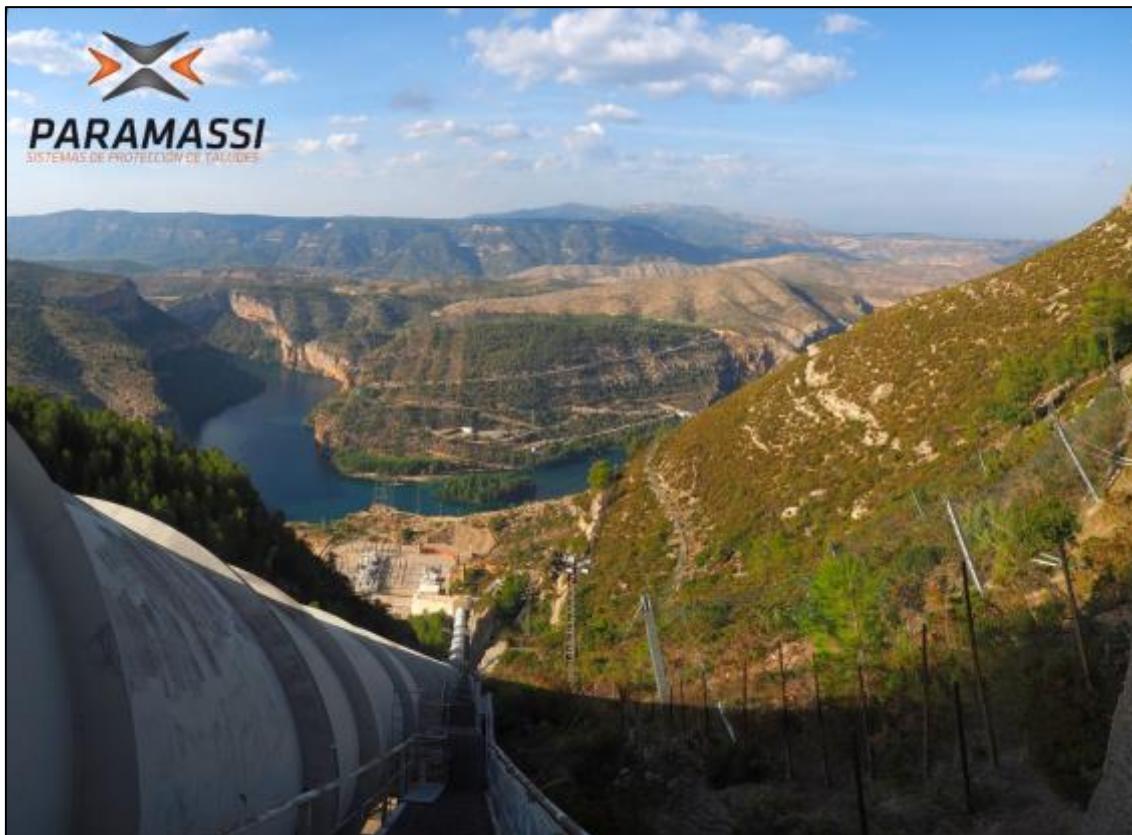
Con el transcurso de los años se requería una nueva intervención. Los sostenimientos se tienen que mantener y las protecciones dejan de funcionar por lo que, en 2014, se instalaron 780 m de pantallas dinámicas tipo TSB con capacidad de 400 a 1500 kJ, que en los estudios realizados se tenían que colocar prácticamente junto a las ya existentes en la fase construcción, lo que puso de manifiesto el buen trabajo realizado con los medios y técnicas disponibles en su momento.

Foto 5: Vista de la tubería forzada de la C.H. La Muela con las pantallas dinámicas TSB-11 que la protegen.

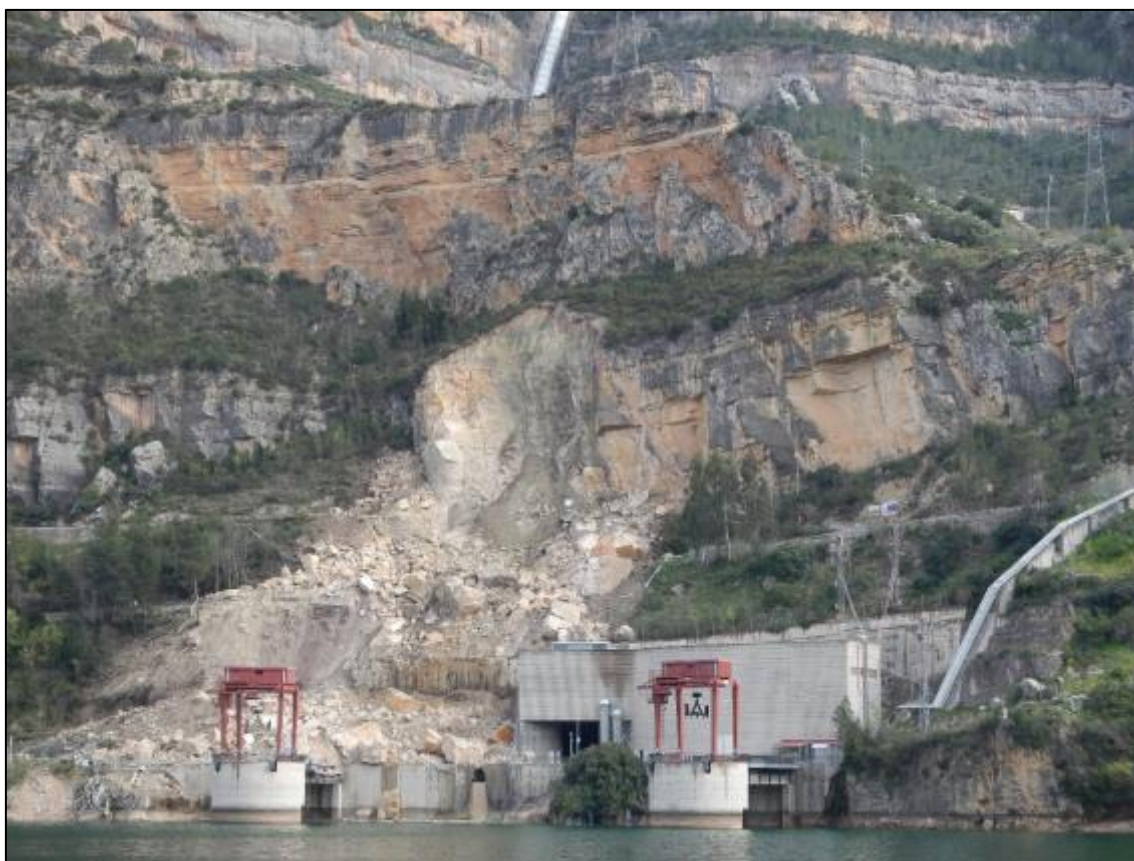
Pero el verdadero reto comenzó el 6 de abril de 2015 en el que un desprendimiento de unos 10.000 m<sup>3</sup> de tierras y rocas interrumpió el acceso principal a Cortes de Pallás y a la central subterránea, afectando a una parte de un edificio de control de la Central dejándola temporalmente sin servicio.

Foto 6: Vista del desprendimiento del 6-4-15 en la C.H. La Muela.

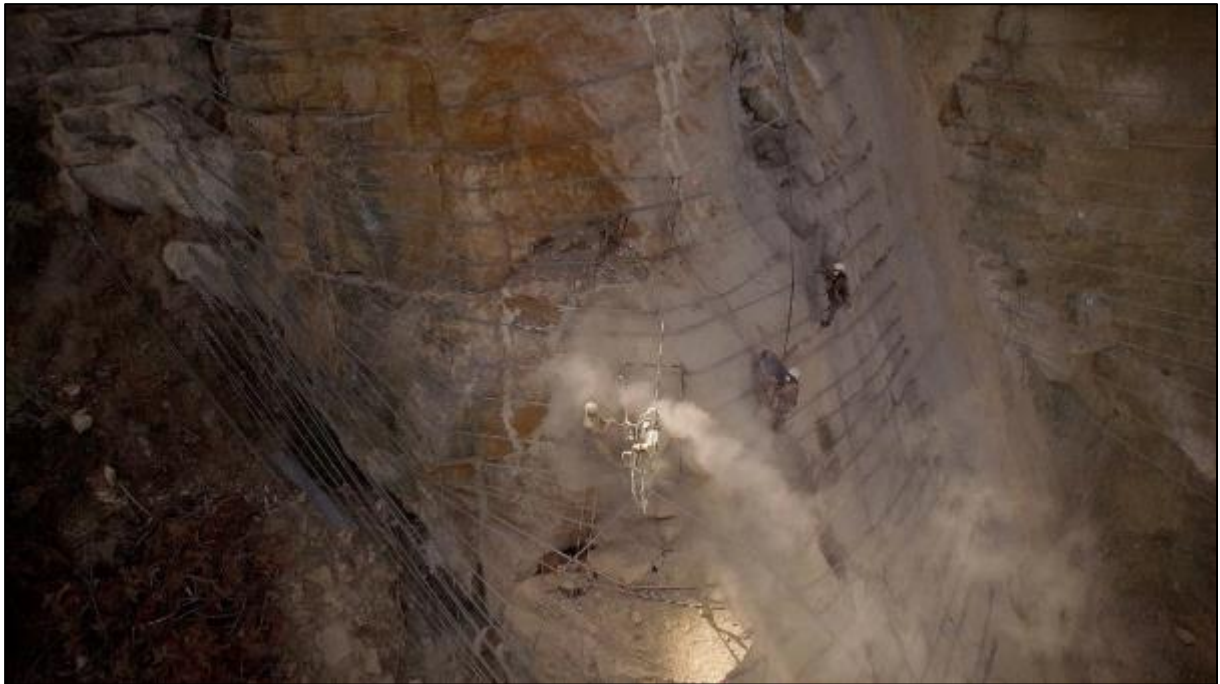
A continuación, ya con un nivel de riesgo menor, se adaptaron redes de anillos para aumentar la capacidad de retención y el nivel de seguridad del personal que procedió a la consolidación del sistema de diaclasas y fracturas abiertas. Esto se hizo mediante el relleno e inyección con lechada de cemento en todo el macizo dañado, que posteriormente se consolidó con bulones de acero de diámetro 32 mm.

Los bulones tenían longitudes variadas entre 3 y 16 m y se ejecutaron con patín, por ser altamente peligroso emplazar grúas y demás medios en la base de dicho macizo, donde se encontraba el material desprendido.

Foto 7: Consolidación de la Zona 3 desprendimiento de La Muela

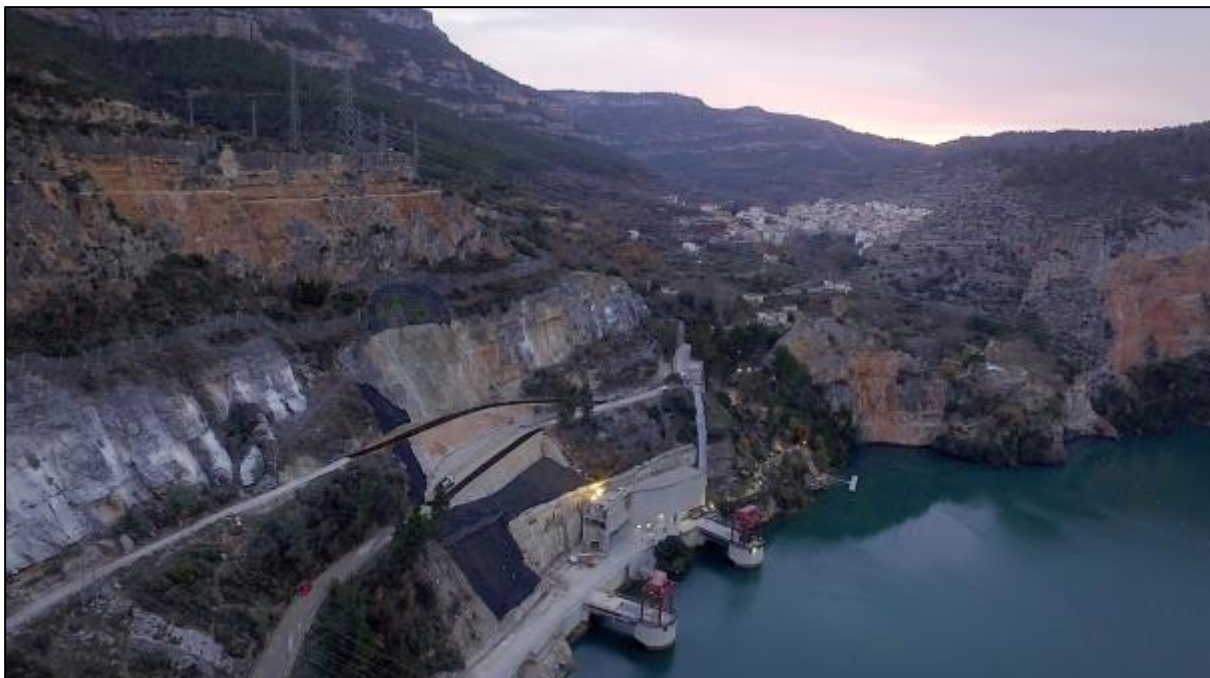
Foto 8: Vista de un VANT de la zona de trabajos.

Como ya es práctica común en las actuaciones de Paramassi, para el análisis y dimensionamiento de las soluciones aportadas, se usó un levantamiento fotogramétrico realizado por un VANT, teniendo así un punto de vista complementario al aportado por los especialistas en trabajos verticales y poder así mostrar al promotor de las obras la situación casi real de la ladera.

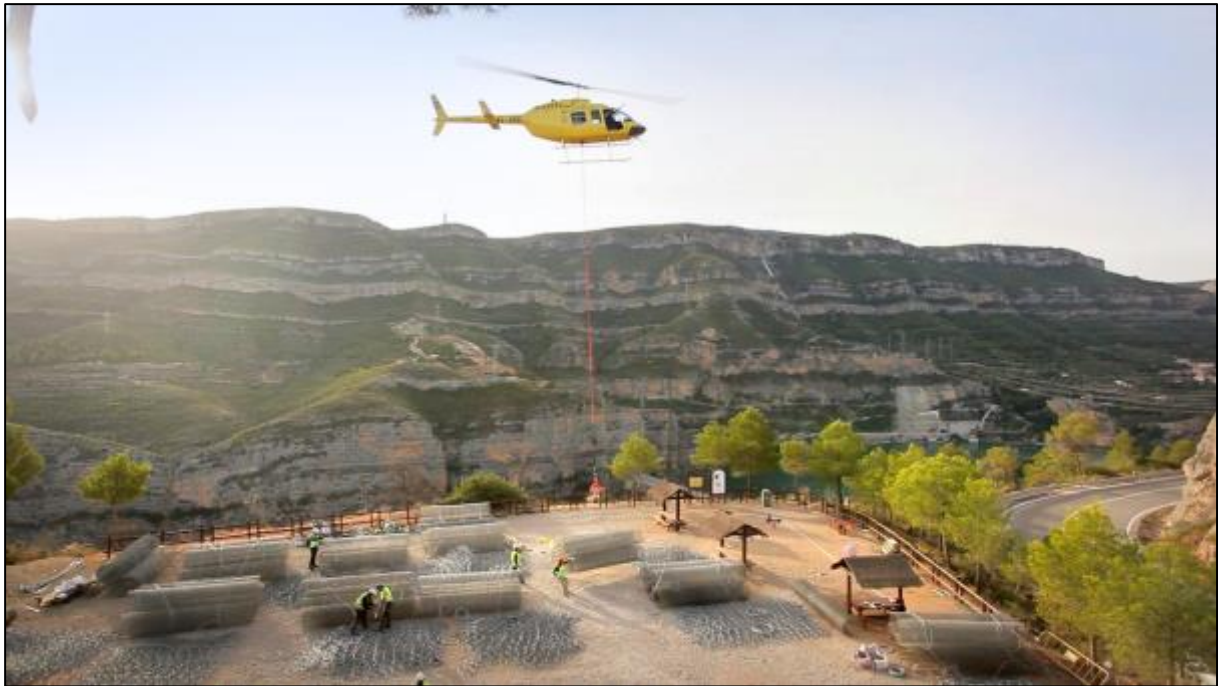
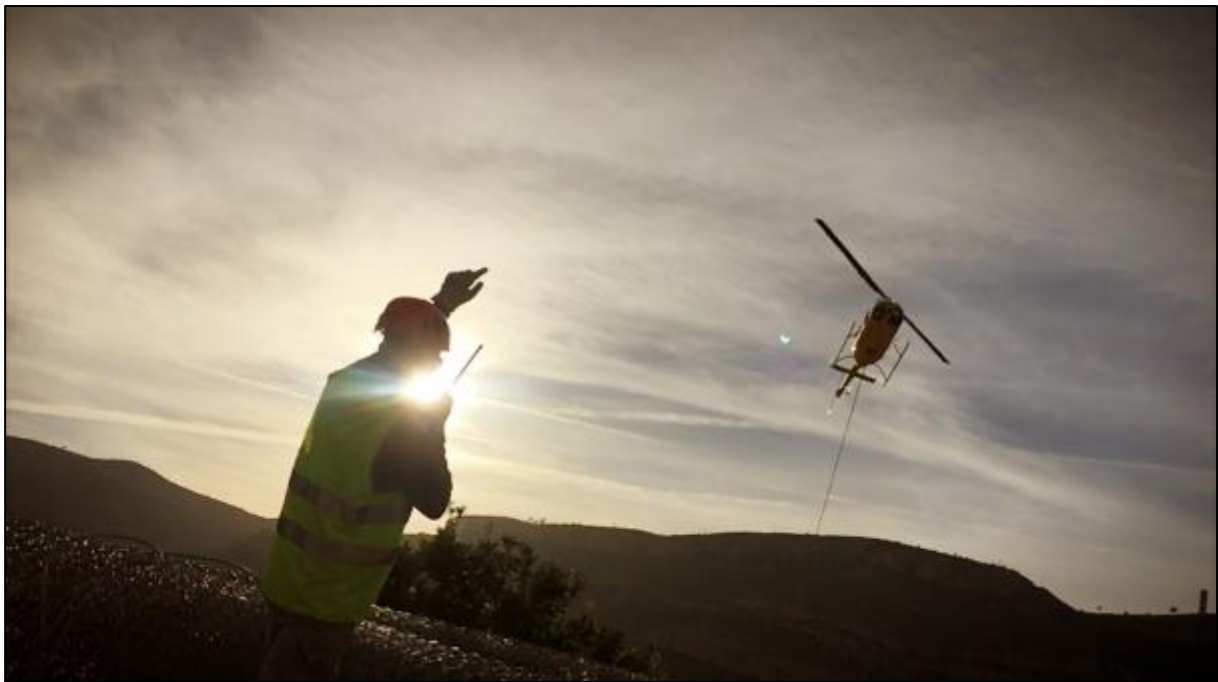
Fotos 9 y 10: Izado del material mediante un helicóptero.

Pero las labores de aseguramiento de la ladera norte de La Muela continuaron con la instalación de 1.030 m de pantallas dinámicas tipo TSB, 6200 m<sup>2</sup> de redes de anillos y 4.100 m de bulones perforados, que necesitó de nuevo del uso de medios aéreos combinados con una importante campaña logística coordinada por la Diputación de Valencia y Paramassi ibérica.

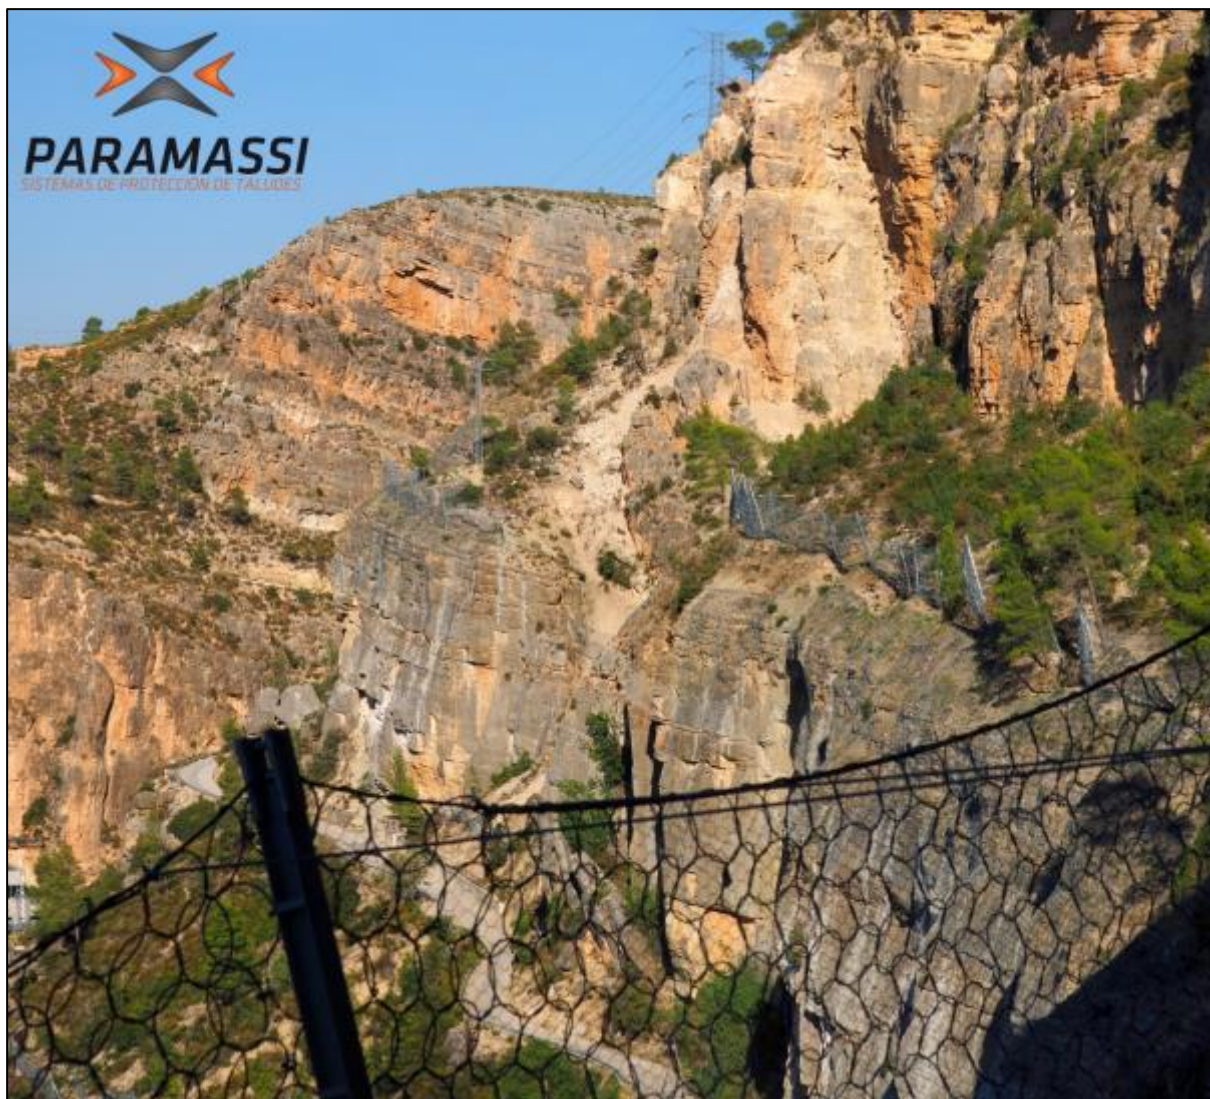
Foto 101: Protecciones instaladas en la ladera para la protección de la CV-428.
